FISSURAS CAUSADAS POR MOVIMENTAÇÕES TÉRMICAS NO CONCRETO

Priscila Barbosa Resende¹
Ronie Junior Ferreira Martins²
Milena Sousa Freitas³

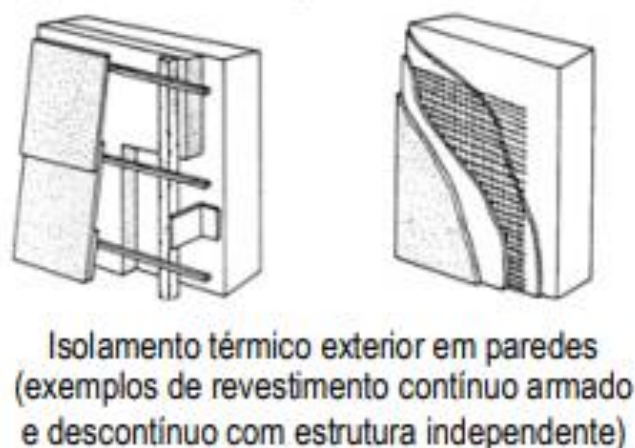
Silva (2002), destaca que em paredes externas das edificações, a utilização de tintas com cores claras seria uma medida preventiva as movimentações térmicas causadas pelo calor, logo, pode-se utilizar também os Isolantes térmicos pelo exterior da parede, como demonstrado na figura a seguir:

Figura 3: Isolante térmico de paredes

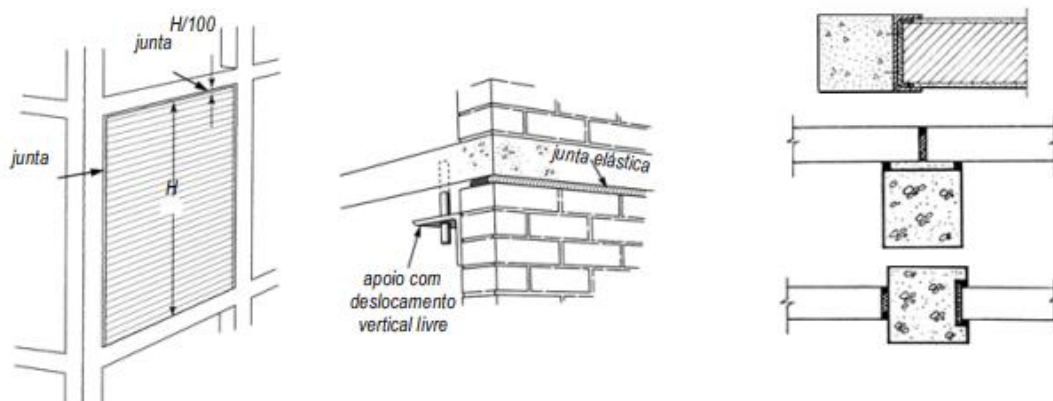
Quanto em paredes, lajes, coberturas ou apoios, é recomendável a utilização de juntas elásticas de movimentação nos locais mais propícios ao aparecimento da manifestação patológica de fissuração, como demonstrado a seguir. (SILVA, 2002)

Figura 4: Juntas elásticas de dilatação
